**Etude géologique et hydrogéologique du secteur Mas Gimel**

Laboratoire HSM – Université de Montpellier

**Projet Mas GIMEL**

**Etude géologique et hydrogéologique du secteur Mas Gimel**  
Synthèse des travaux réalisés depuis Octobre 2020 par le laboratoire HSM

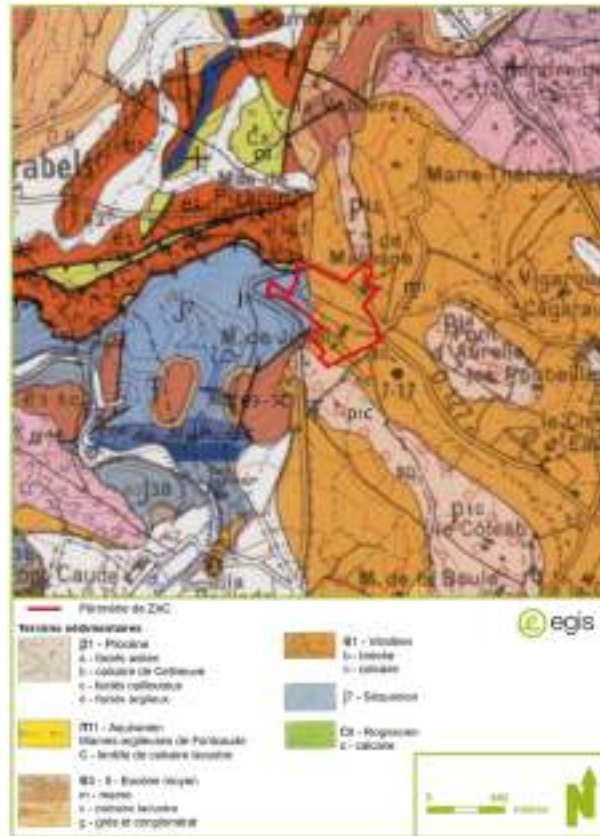
La carte géologique (fig. 2) montre qu'au niveau du secteur où le projet sera implanté, 2 formations géologiques très différentes sont sub-affleurantes :

- Jurassique – Séquanien (J7) : formation calcaire en petits bancs décimétriques généralement karstifiée et aquifère. Masse d'eau FRDG158 « calcaires jurassiques pli ouest de Montpellier unité Mosson et Sud Montpellier affleurant et sous-couverture ».
- Miocène (m1) à faciès marneux qui n'est pas aquifère.

D'après la carte (fig.2), le Miocène recouvre en discordance le Jurassique et semble masquer au niveau de la zone-projet une faille et des couches lutétiennes (Eocène moyen) composés de calcaires lacustres généralement aquifères. L'Eocène (e3-5c) représenté au sud-ouest de la zone sur la carte n'est pas affleurant actuellement compte tenu des aménagements et reste délicat à caractériser.

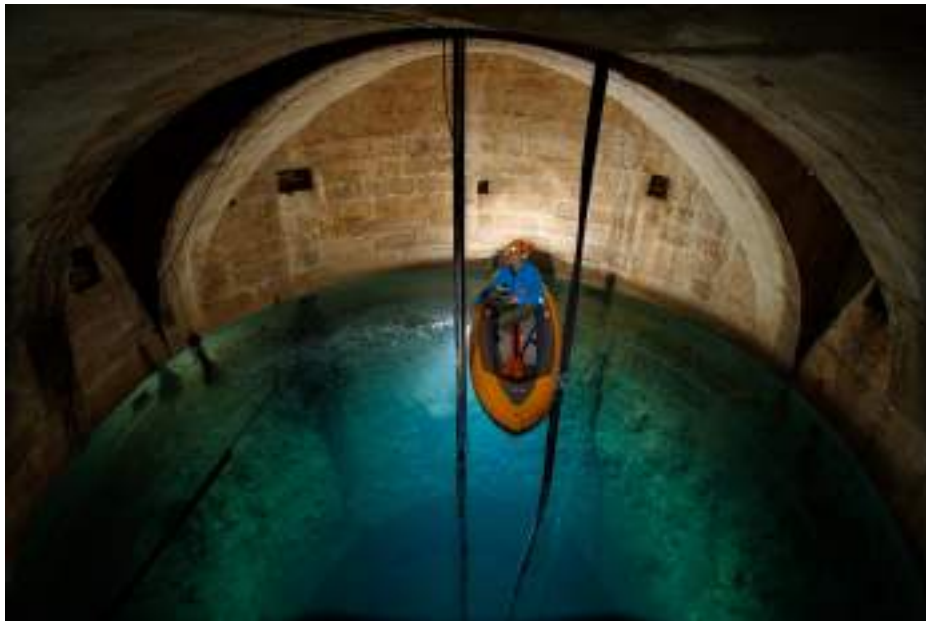
La visite du puits montre que les parties construites du puits (murs et voutes) reposent sur des roches calcaires sans qu'il soit possible d'identifier leur nature et leur position stratigraphique.

*Photo à l'intérieur du puits du Mas Gimel – puits de type « cathédrale »*

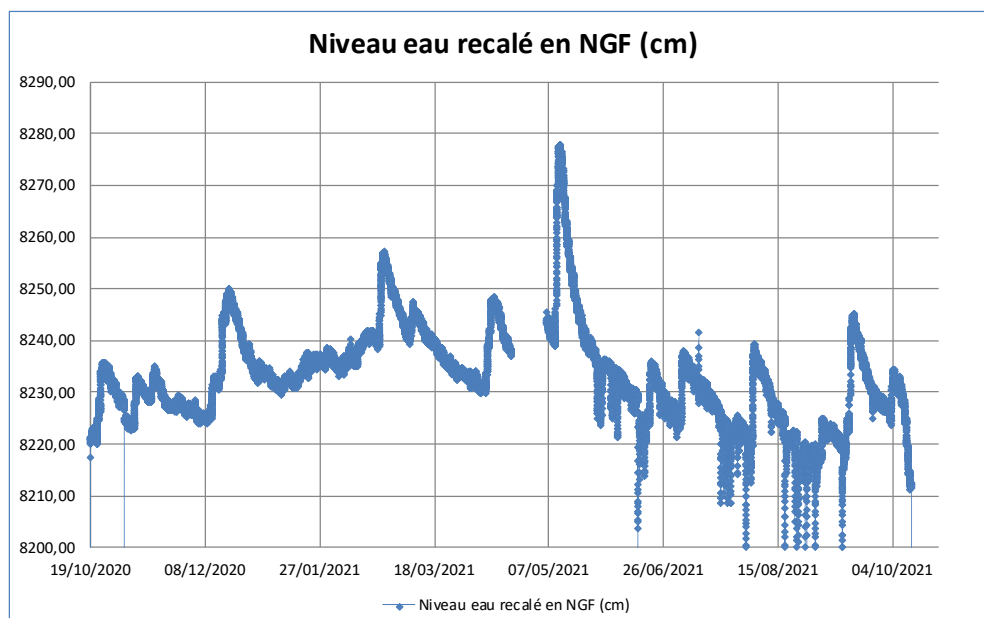
Figure 8 : Chronique piézométrique enregistrée sur le puits du Mas Gimel (19/10/20 au 12/10/21)  
(vérification de la sonde le 03/11/21)

Sur le dernier cycle hydrologique (Octobre 2020 à Octobre 2021), le niveau de la nappe au niveau du puits a varié entre 82,1 m et 82,8 m NGF soit moins d'un mètre de battement (Fig. 8). Il semble réagir sans délais à la pluviométrie avec des variations modérées mais typiques d'un aquifère karstique. On note des variations centimétriques journalières à relier aux marées terrestres et à la semi-captivité de la nappe. Les baisses rapides enregistrées durant la période estivale sont dues à des pompages dans le puits.

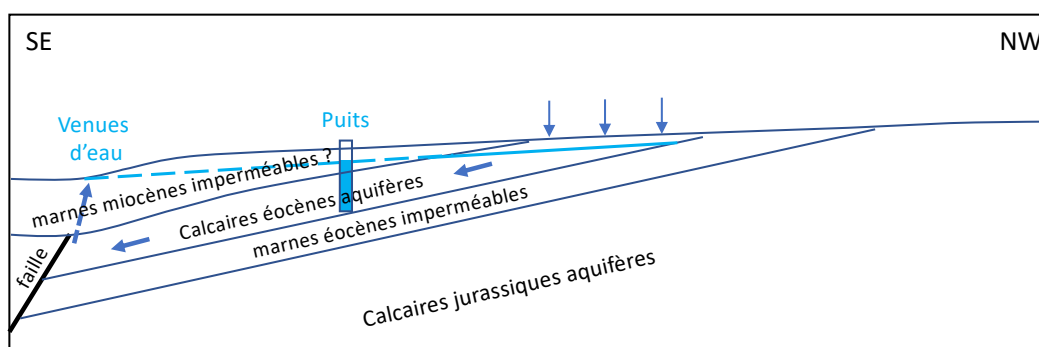
Figure 11 : Représentation schématique de l'aquifère du Mas Gimel

- **Potentialité de la nappe** : Contrairement au rapport BRGM de 1965 indiquant que la nappe était contenue dans les calcaires jurassiques, nous pensons qu'elle est située dans les calcaires éocènes et donc perchée (isolée) au-dessus de l'aquifère jurassique (fig. 11). Néanmoins, elle est d'étendue suffisante et de nature favorable (karstique) à l'implantation d'un forage destiné au pompage d'eau d'irrigation qui renforcerait le volet environnemental de la zone. Compte tenu des valeurs de conductivité estimées et de l'épaisseur de l'aquifère, la transmissivité semble faible ; ainsi le débit d'exploitation ne pourrait pas être élevé (quelques m<sup>3</sup>/jour). Ce pompage selon son positionnement réduirait les venues d'eau au niveau du carrefour qui sont un exutoire de cette nappe au même titre que la source du Verdanson. Mais il aurait aussi pour conséquences d'abaisser le niveau du puits et de réduire le débit de la source. Son positionnement entre le puits et l'avenue de Gimel minimiserait ces inconvénients. Un suivi plus long de la piézométrie sur le puits et un pompage d'essai permettrait de caractériser plus précisément les propriétés et les potentialités de la nappe mais cette méthode nécessite un forage de 40 à 50 mètres minimum de profondeur et de diamètre suffisant pour installer une pompe immergée.

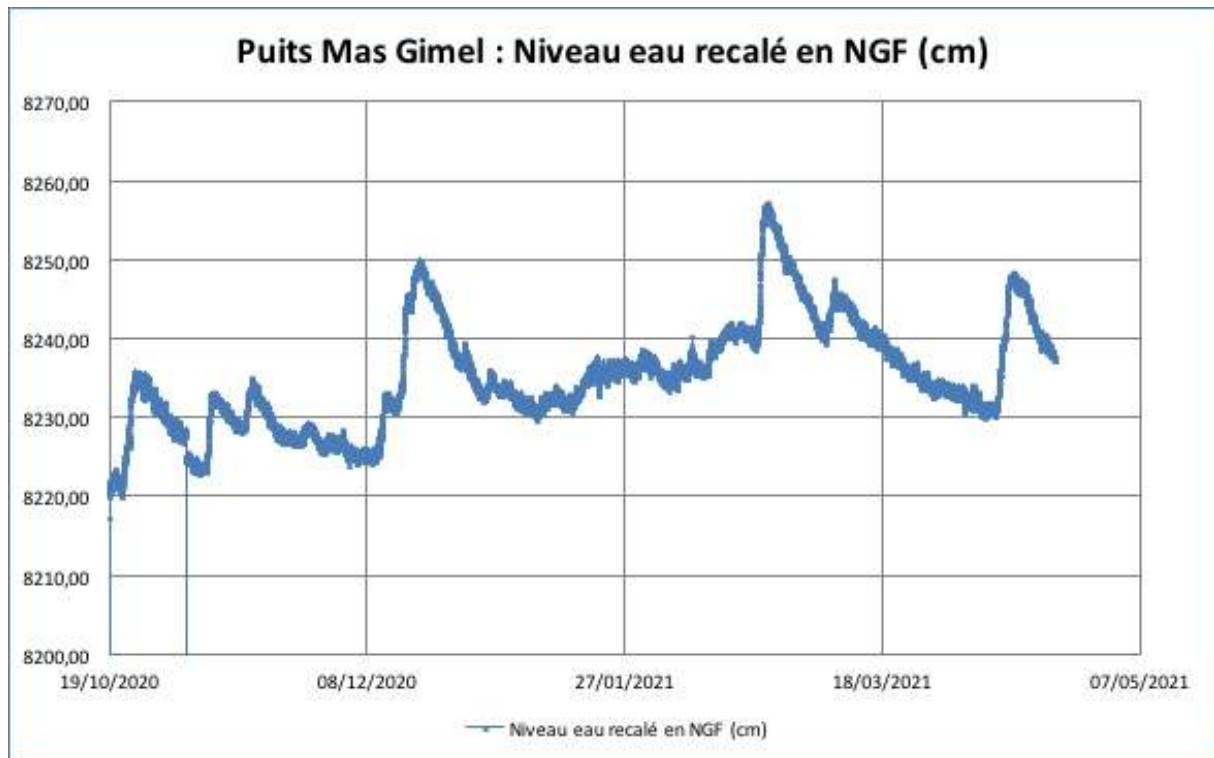
**Annexe 6 – Chronique piézométrique enregistrée sur le puits du Mas Gimel et pluviométrie sur la même période (19/10/20 au 06/05/21) (vérification de la sonde le 03/11/20)**

*Chronique piézométrique enregistrée sur le puits du Mas Gimel (19/10/21 au 06/05/21) (vérification de la sonde le 03/11/21) et pluviométrie sur la même période*

La pluviométrie correspond aux précipitations mesurées au pas de 5 minutes sur le toit de la Maison de l'Eau (Avenue Emile Jeanbrau) soit environ à 3 km sur site.

L'annexe 6 montre en parallèle la piézométrie sur le puits du Mas Gimel et la pluviométrie sur le toit de la Maison de l'Eau (Avenue Emile Jeanbrau) soit environ à 3 km sur site.

Seule la montée du 10 au 17/12/2020, ne correspond à aucune pluie mesurée au départ de la montée (mais 4 jours plus tôt). Cela peut s'expliquer par un défaut de mesure ou par l'hétérogénéité des pluies. On peut aussi noter que le niveau dans le puits reste supérieur à l'altitude de la source et des venues d'eau sur l'avenue : ceci est cohérent avec leur caractère pérenne.
